# Interactief

correcties & updates || vragen & antwoorden

Updates van en aanvullingen op projecten die in ElektorLabs magazine zijn gepubliceerd, worden aangevuld met tips & trucs, technisch advies en antwoorden op vragen van lezers.

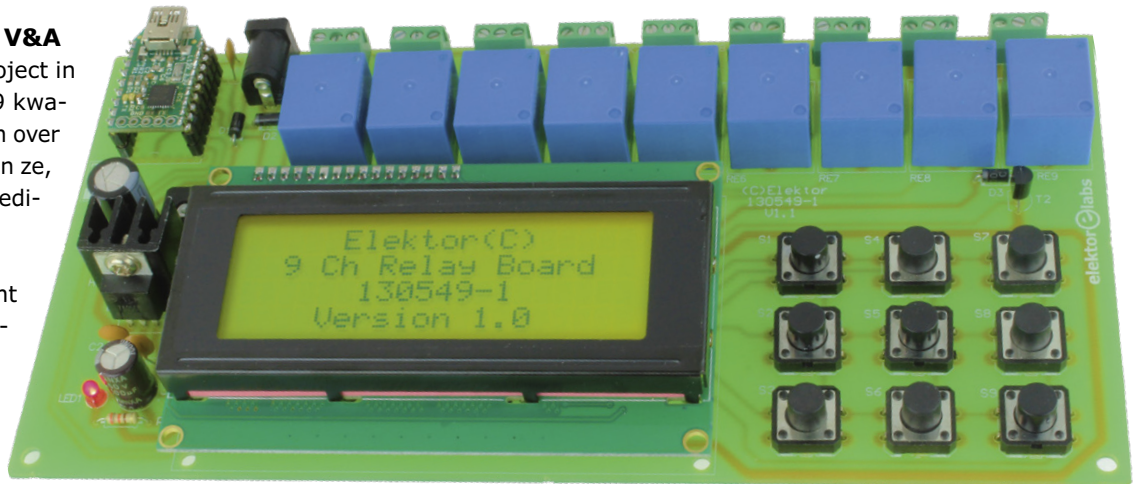
**V:** Wanneer de 12V-voeding niet is aangesloten, maar de kaart is aangesloten op een actieve USB-poort, knippert LED1 met verminderde helderheid. Een oscilloscoop toont een ongeveer driehoekige golfvorm op de 5V-voedingslijn, oplopend van 1,4 V

tot 1,9 V bij een frequentie van ongeveer 8,5 Hz. Het gebruik van een aparte USB/serieel-module of het omzeilen daarvan heeft hetzelfde resultaat. D2 is in orde en na een extra controle kan ik geen fouten in de opbouw vinden. Wat is hier aan de hand?

**A:** De USB/serieel-module is niet bedoeld om de schakeling te voeden omdat deze het relais niet kan voeden. D2 is aanwezig om dit te garanderen. Onder normale omstandigheden is het IC1 die de USB/serieel-module van stroom voorziet, niet andersom. Wat u waarschijnlijk ziet is dat er stroom door de RXD/TXD-lijnen van de USB/serieel-module naar de poorten van de MCU lekt. Deze poorten hebben interne protectiediodes die naar de voedingspin van de MCU gaan. Via deze pin wordt dan C4 geladen, waardoor LED1 oplicht zodra de spanning hoog genoeg is. Hierdoor wordt C4 iets ontladen, waardoor LED1 minder fel oplicht en C4 weer kan worden opgeladen – en zo vervolgens. Het resultaat is de oscillatie die u ziet. Dit kan geen kwaad, zeker niet als u een waarde van 1 kΩ voor R3 en R4 gebruikt om deze lekstroom te beperken tot onschadelijke waarden.

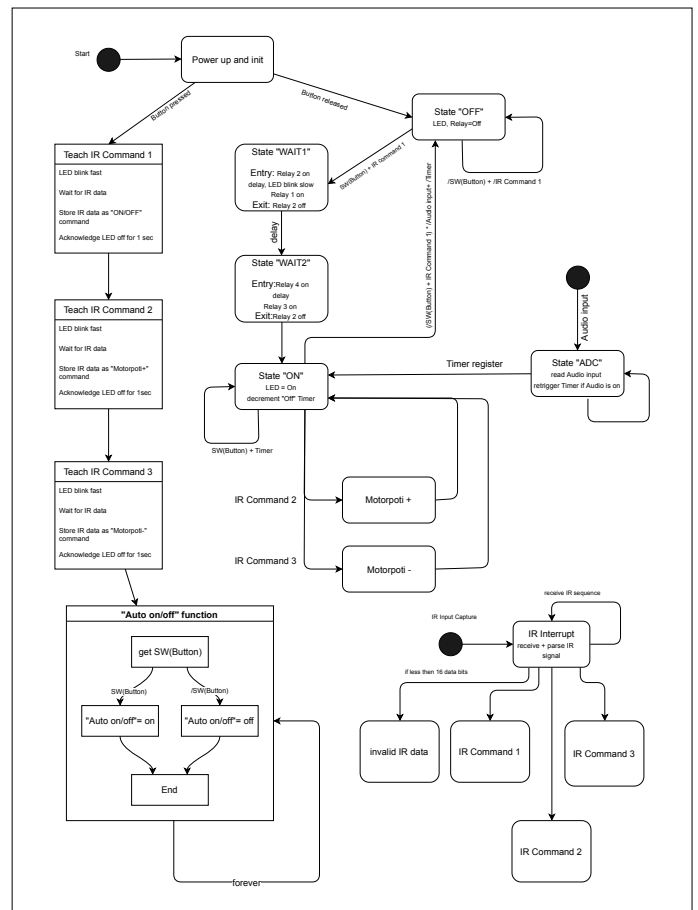
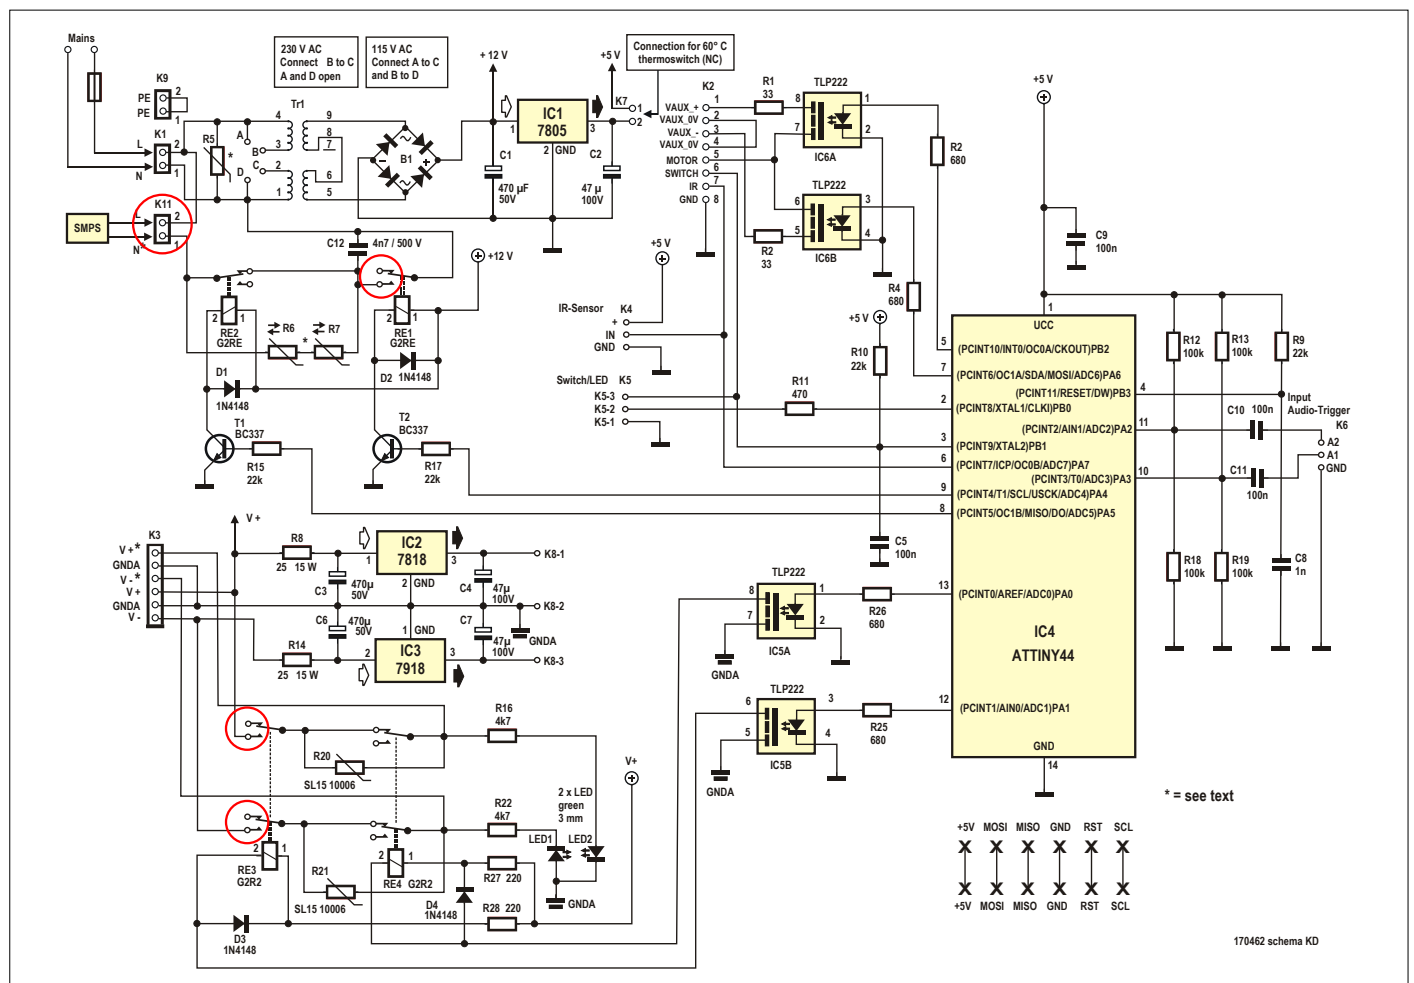
190379-05

Na de publicatie van dit project in het november/december-nummer 2019, werden enkele fouten ontdekt in twee figuren. In de eerste plaats zijn in het schema van figuur 4 de normaal-open (NO) en normaal-gesloten (NC) relaiscontacten van RE1 en RE3 verwisseld. Ook de bijschriften bij en bedrading van connector K11 waren foutief; het gecorrigeerde schema is hieronder afgedrukt. Het tweede probleem is het toestandsdiagram van figuur 6, waarvan een oude versie was afgedrukt. De juiste versie is hiernaast afgedrukt. In de IR-leermodus knippert de LED terwijl de software wacht op een IR-sig-naal. De ontvangst wordt bevestigd doordat de LED gedurende één seconde dooft. In de formules voor het berekenen van  $R_{NTC}$  en de totale energie is de  $\Omega$  onderweg verloren gegaan. De complete berekeningen zijn te vinden in de projectdocumentatie op [www.elektor-labs.com/1343](http://www.elektor-labs.com/1343).
