# Interactief

correcties & updates | vragen & antwoorden

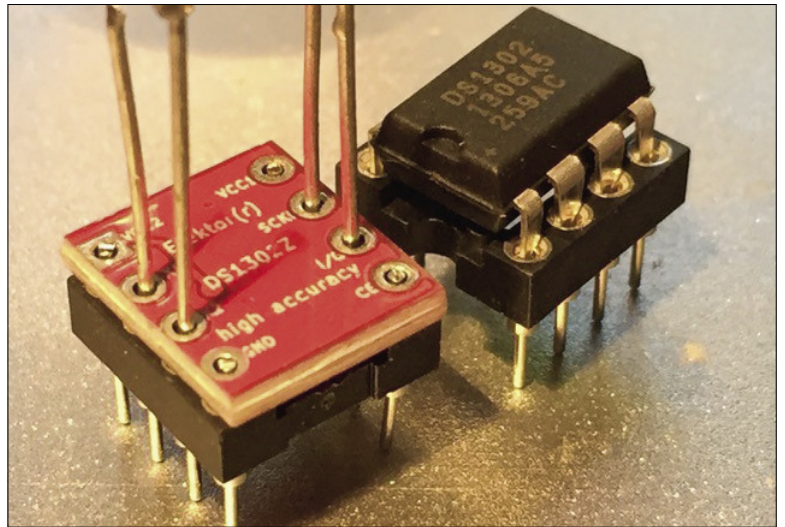
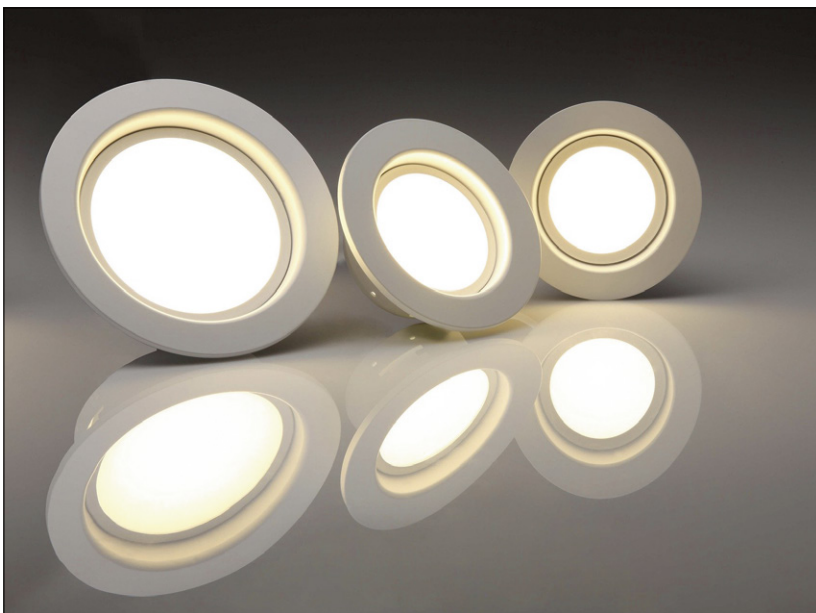
Daar ben weer met een lezerstip uit het veld. In het artikel staat dat de RTC BoB te hoog is om de DS1302 (IC2) van de klok simpelweg te vervangen. Vervolgens worden er drie mogelijke manieren genoemd om de klok aan te passen, zodat de BoB toch past. Ik heb een vierde mogelijkheid gevonden die ik persoonlijk als de beste beschouw omdat deze geen enkele wijziging van de klok vereist: hij past op de plaats van het bestaande IC. De truc is om geen pinheaders te gebruiken, maar in plaats daarvan afgeknipte aansluitdraden van weerstanden en zo, die elke elektronica-enthousiasteling ruimschoots op voorraad heeft.

het voetje, zoals te zien op de foto. Het gebruik van een kleine, platte tang is beter voor uw vingers en maakt het gemakkelijker om ervoor te zorgen dat alle pinnen helemaal naar beneden in de contacten gaan. Knip de draden gelijk met het kleine printje en soldeer ze. Haal de BoB voorzichtig uit het hulpvoetje en prik hem in de voet voor IC2 op de klokprint. Zoals u op de foto kunt zien, is de RTC nu zelfs lager dan het originele IC.

Zodra de BoB is voorzien van zijn drie componenten, zet u hem – met de componentenzijde naar onder – op een 8-pens IC-voetje. Steek vervolgens acht draden van bovenaf door de gaten van de print in de contacten van

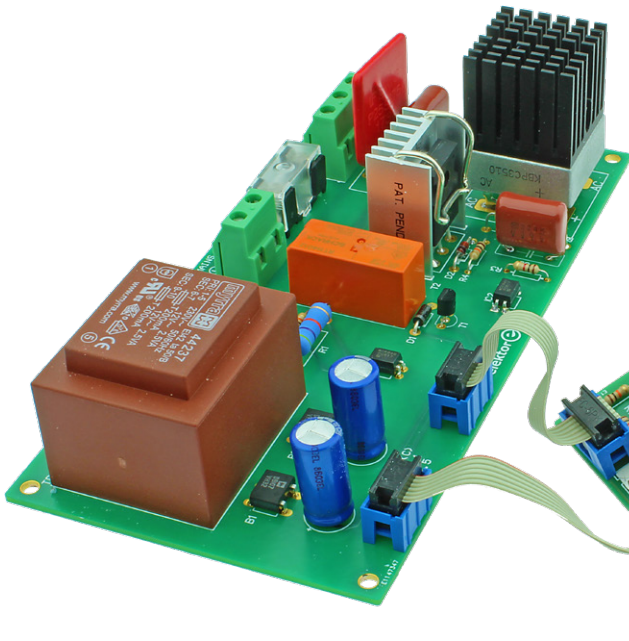
In het schema van figuur 1 moeten de symbolen '+' en '-' in het symbool van bruggelijkrichter B4 worden omgewisseld.

In het schema van figuur 2 is niet direct zichtbaar dat de SDA- en SCL-pennen van het OLED1-display zijn aangesloten op pennen 23 resp. 18 van microcontroller IC2.

In de onderdelenlijst wordt voedingstransformator TR1 ten onrechte uitgescholden voor Myrra 44327; juiste is 44237.

Ten slotte is, in tegenstelling tot wat er in de artikeltekst staat, de print voor de vermogenselektronica dubbelzijdig.

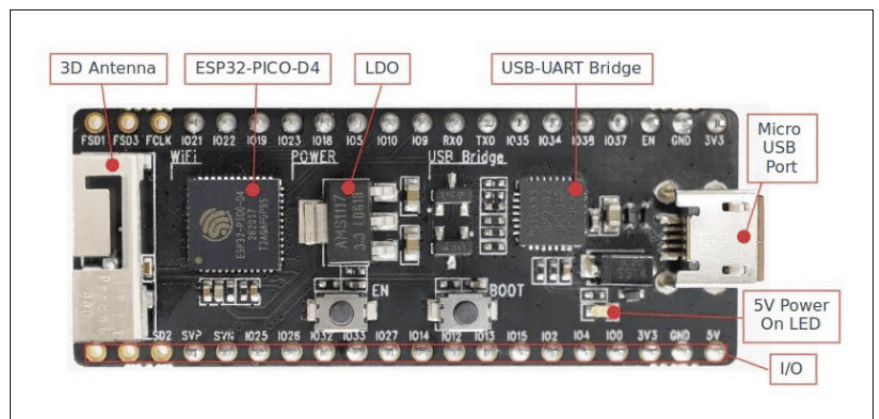
**V:** De twee ESP32-PICO-Kit modules die ik vorige maand heb gekocht dragen het versienummer 4.1. De modules die ik eerder kocht zijn versie 4. De oudere modules kunnen nog steeds worden geprogrammeerd met de Arduino IDE. Met de nieuwe modules kon ik echter slechts één sketch uploaden, en daarna niet meer. De geladen sketch liep correct. Ik heb diverse baudrates geprobeerd. Wat kan het probleem zijn?

**A:** De twee modules die u ons heeft gestuurd, kunnen zonder problemen op ons testsysteem worden geprogrammeerd. We hebben echter wel opgemerkt dat er een driver- of ander softwareprobleem lijkt te zijn met bepaalde combinaties van Windows 10 en USB-controllers (AMD Ryzen-platform). Helaas hebben we geen controle over deze componenten. Als *workaround* kunt u een oude USB 2.0 hub gebruiken, dan gaat het beter.  
Elektor-labs

**Epiloog:** Bedankt voor uw antwoord. Dit zette me ertoe aan om de USB-poorten op mijn PC eens goed te bekijken. Deze heeft zowel USB 2.0 als USB 3.0 interfaces. Ik heb ontdekt dat ik USB 3.0 niet kan/mag gebruiken onder Windows 7 voor de nieuwere ESP32-PICO-Kit 4.1 modules. Misschien is deze ontdekking ook interessant voor andere gebruikers. Waarom het programmeren van de module de eerste keer op een USB 3.0-poort lukte, blijft een mysterie.
